セルビア修道院壁画修復プロジェクトの概要報告

2021/11

在大阪セルビア名誉総領事館

- 事業対象の名称(写真①)
ジュルジェヴィ・ストゥポヴィ修道院 ドラグティン王礼拝堂内フレスコ画
- 所在場所(地図 A・B)
セルビア共和国ノヴィ・パザル近郊 ジュルジェヴィ・ストゥポヴィ
- 修復実施者(業者)名
保存修復工房レスコン 代表：ドラガン・スタノイエヴィッチ
- 責任者
セルビア共和国文化遺産保護研究所
嶋田紗千 実践女子大学非常勤講師（日本側の協力者）

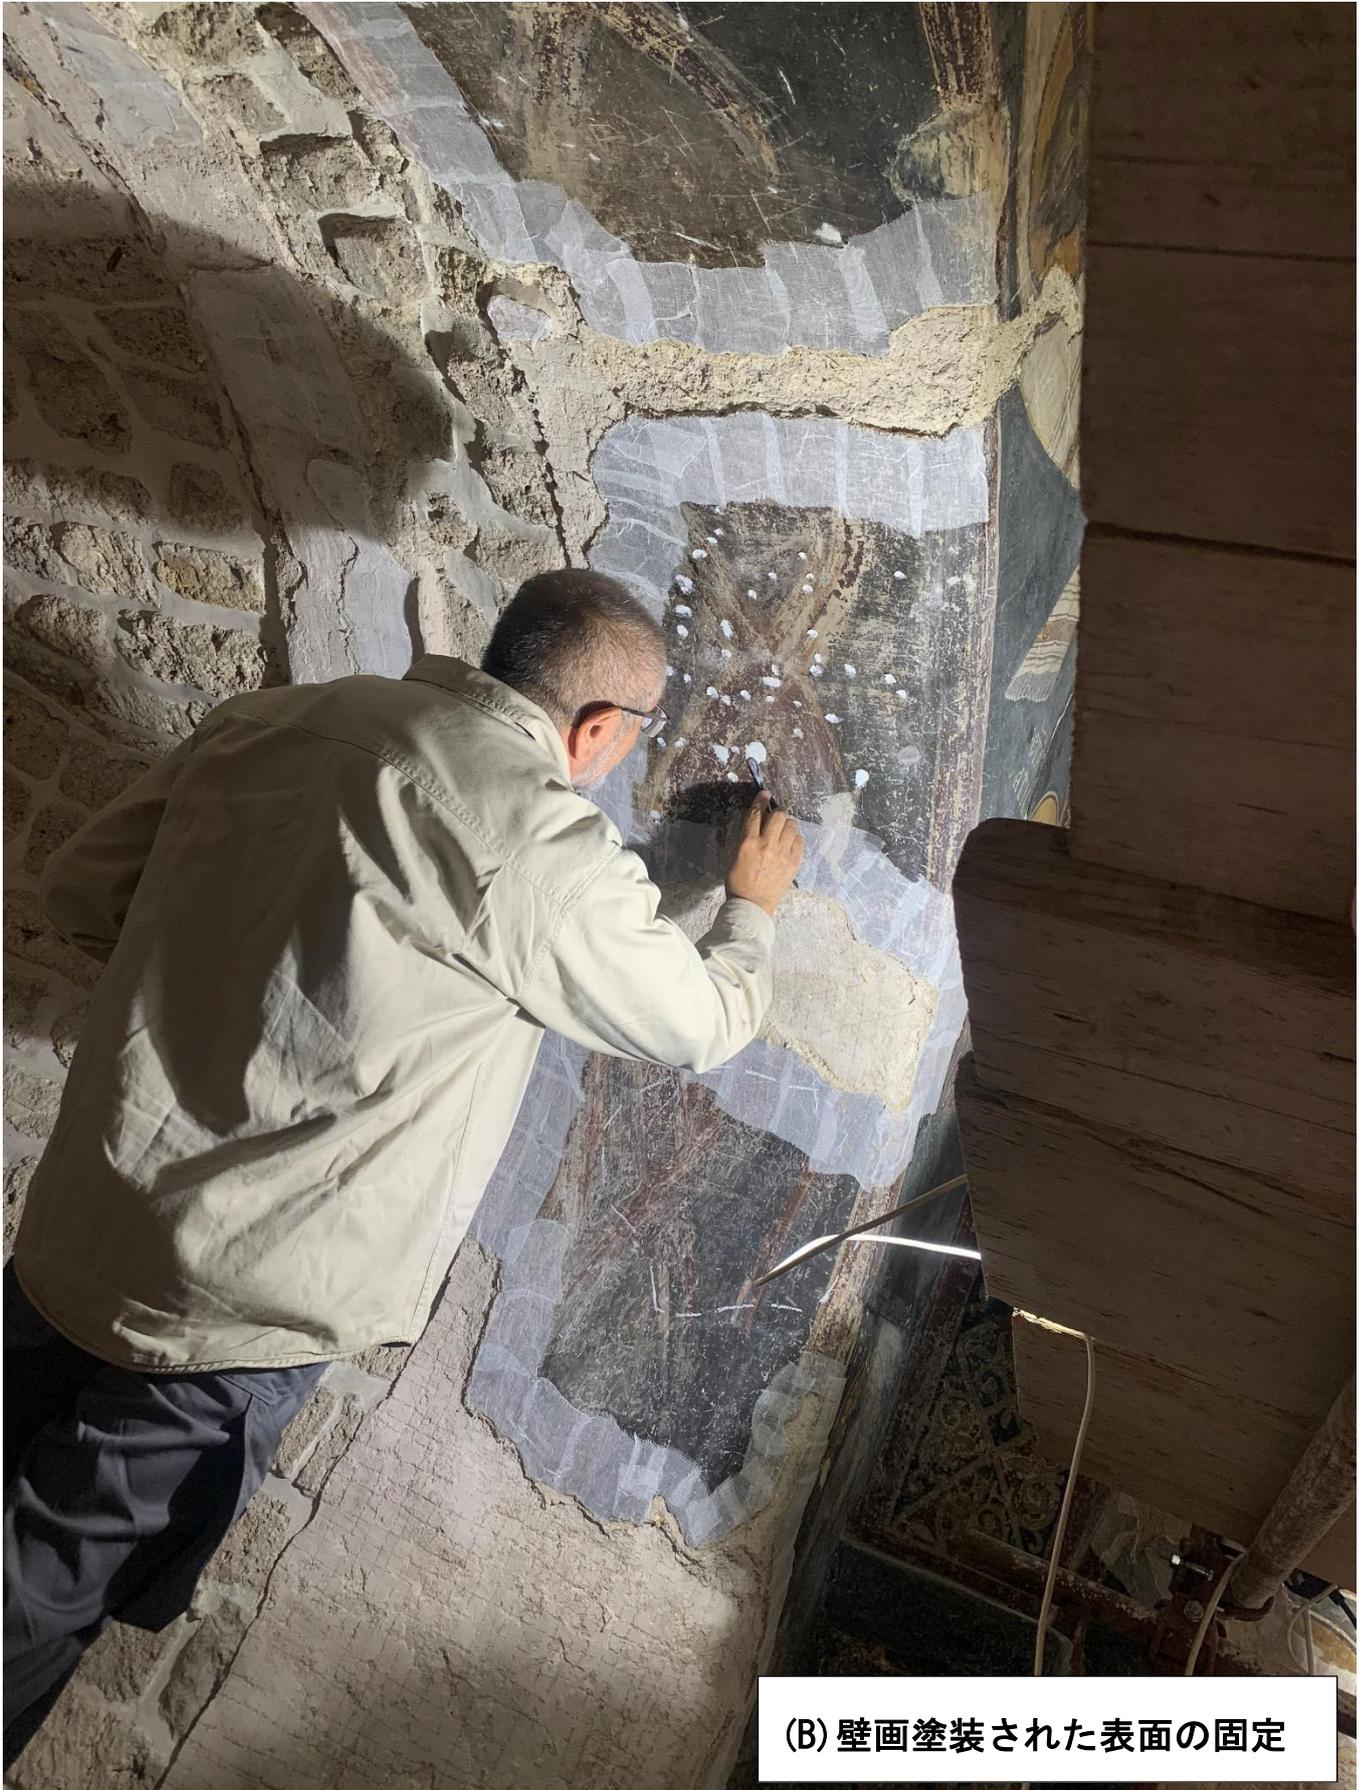
(B) 壁画塗装された表面の固定

- A) 壁面の漆喰の安定化：基盤の漆喰における固定、保壁の固定
- B) 壁画塗装された表面の固定
- C) 破損部分周辺の固定
- D) 壁画の洗浄：フレスコ画の表面に堆積した粒子の除去
- E) 基層からの塩の抽出（セルロースの圧縮による漆喰からの塩分抽出）
- F) すべての損傷部分（穴、亀裂など）の穴埋め
- G) 穴埋めした部分を周りの色調になじませる（再塗装）
- H) 壁画部分を鮮明にするための損傷軽減措置

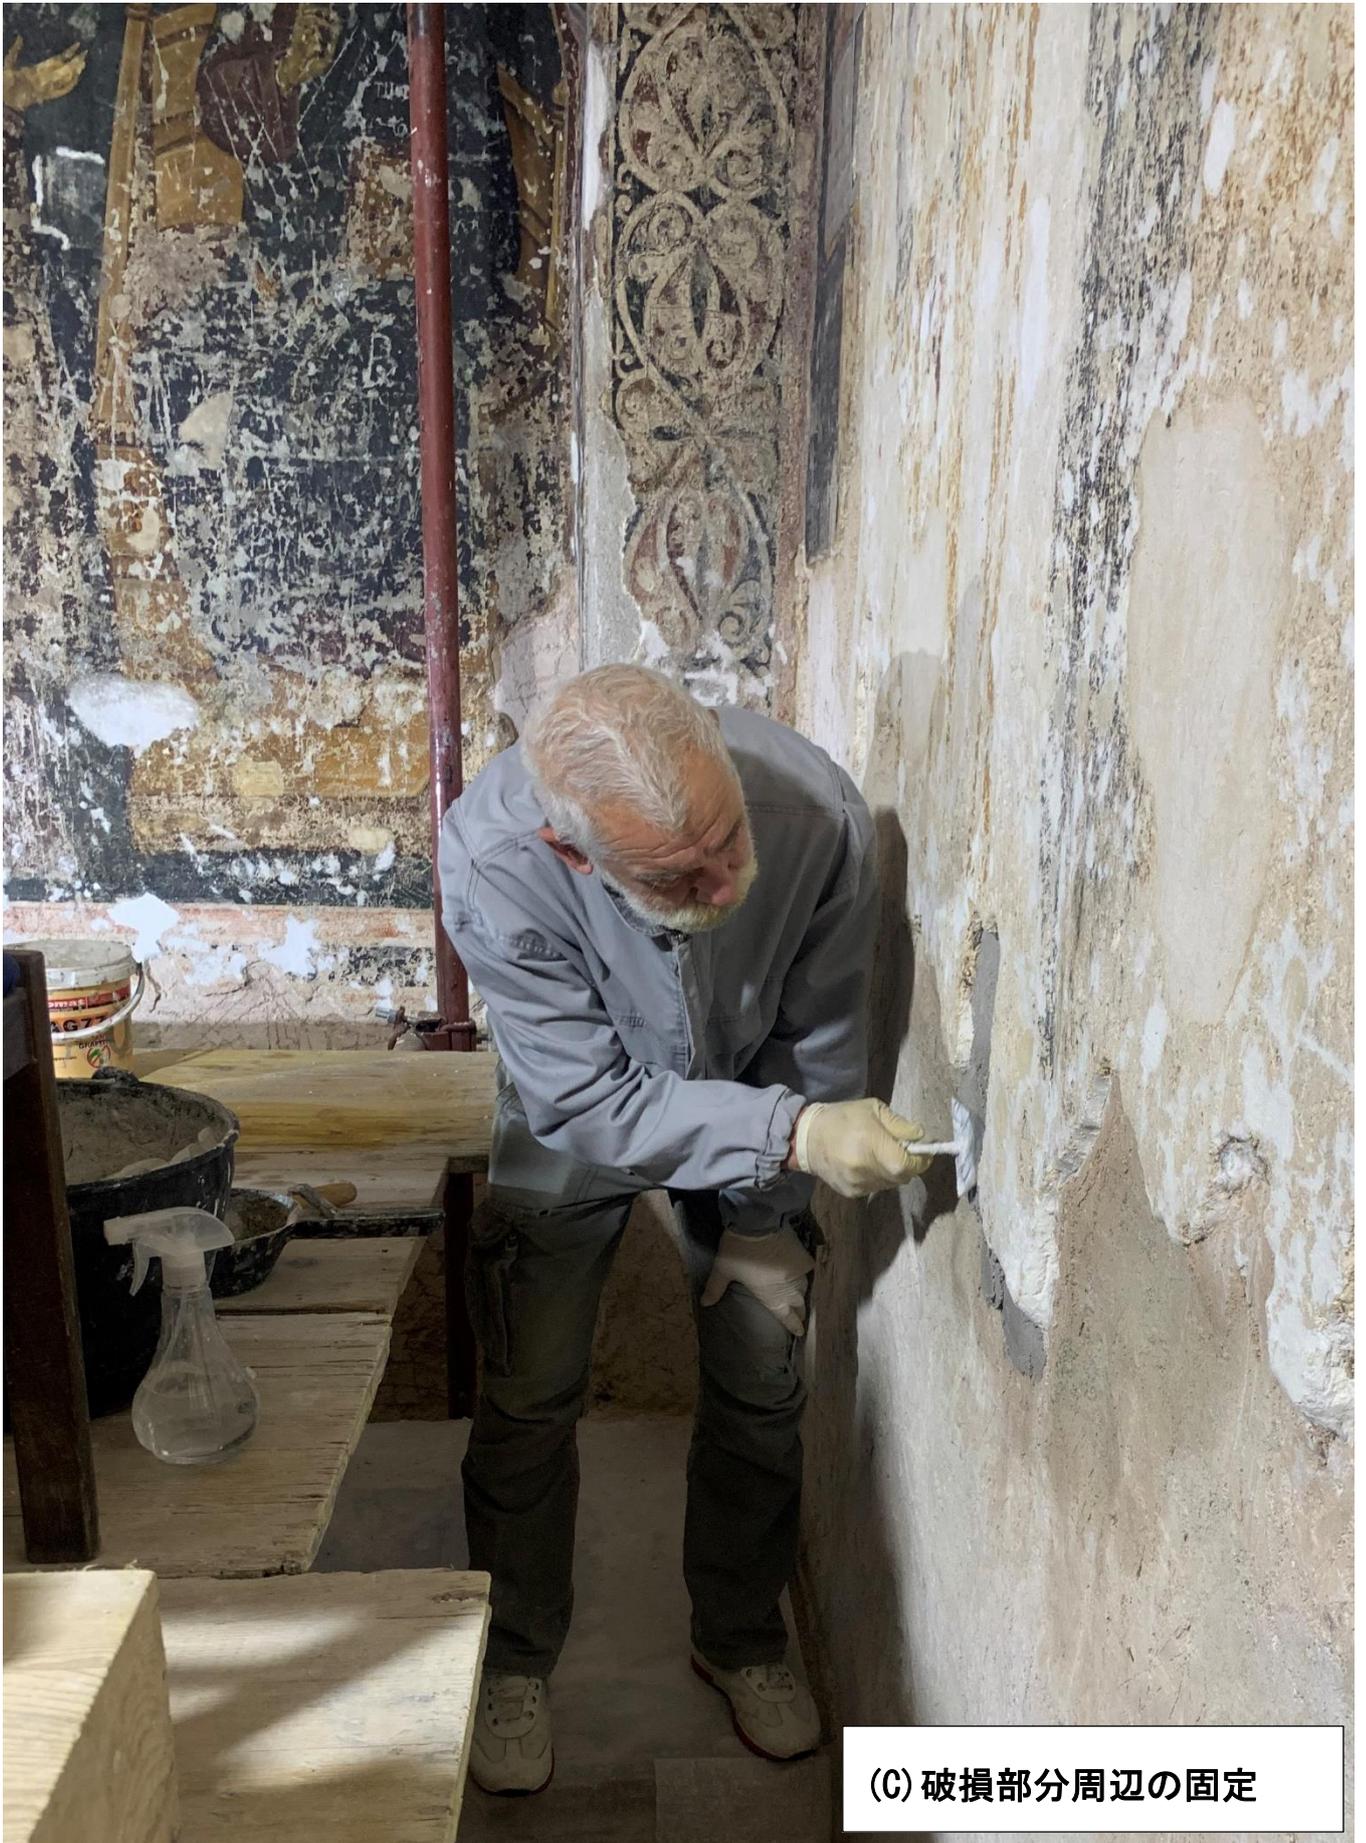
(C) 破損部分周辺の固定

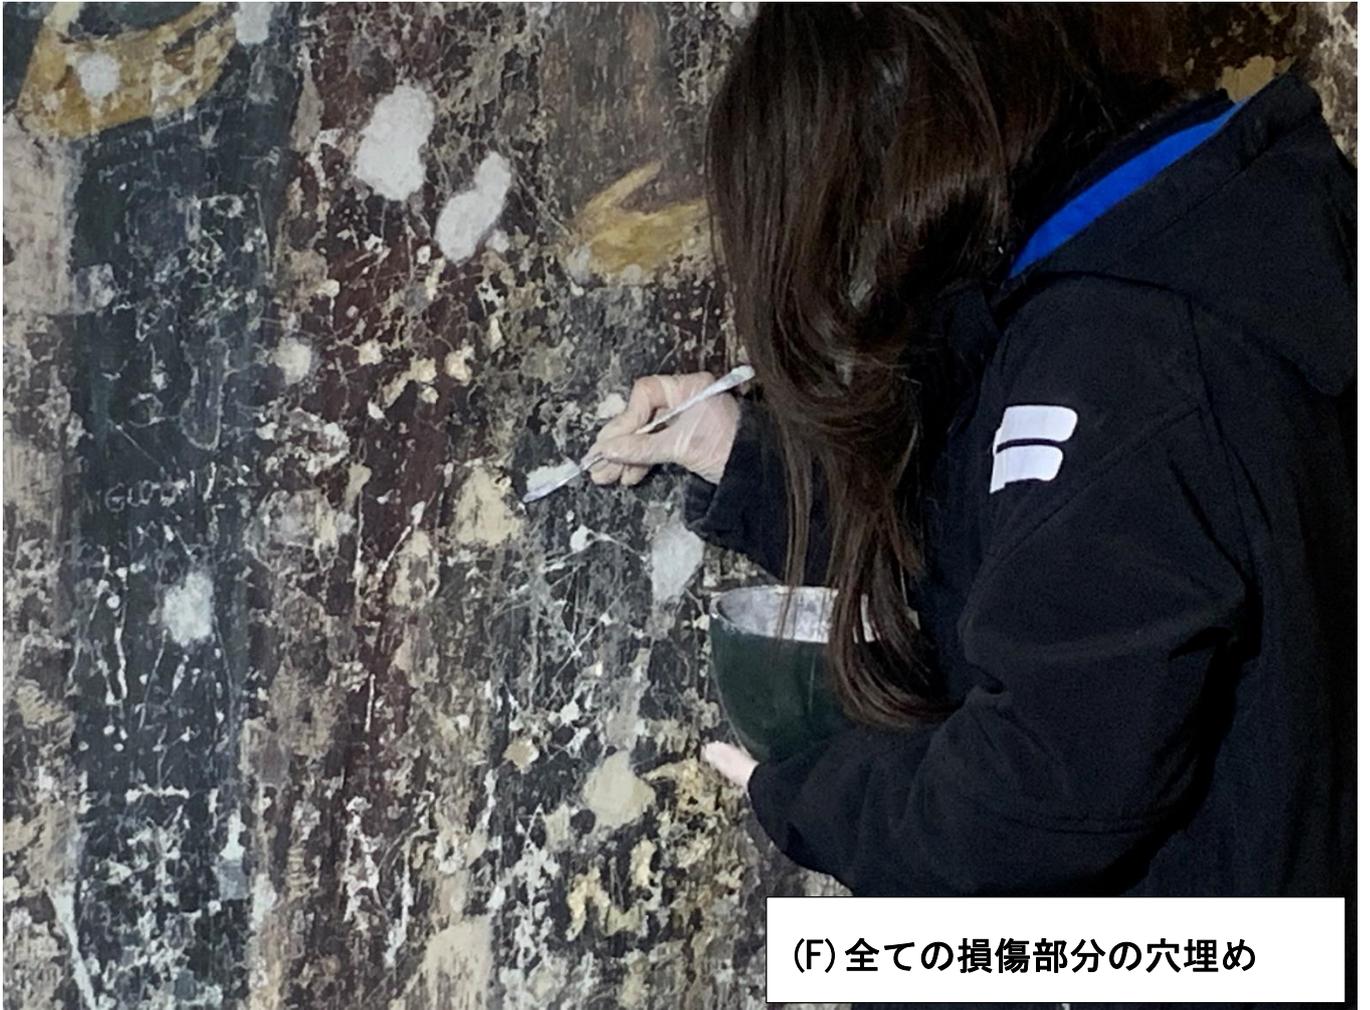
(F) 全ての損傷部分の穴埋め

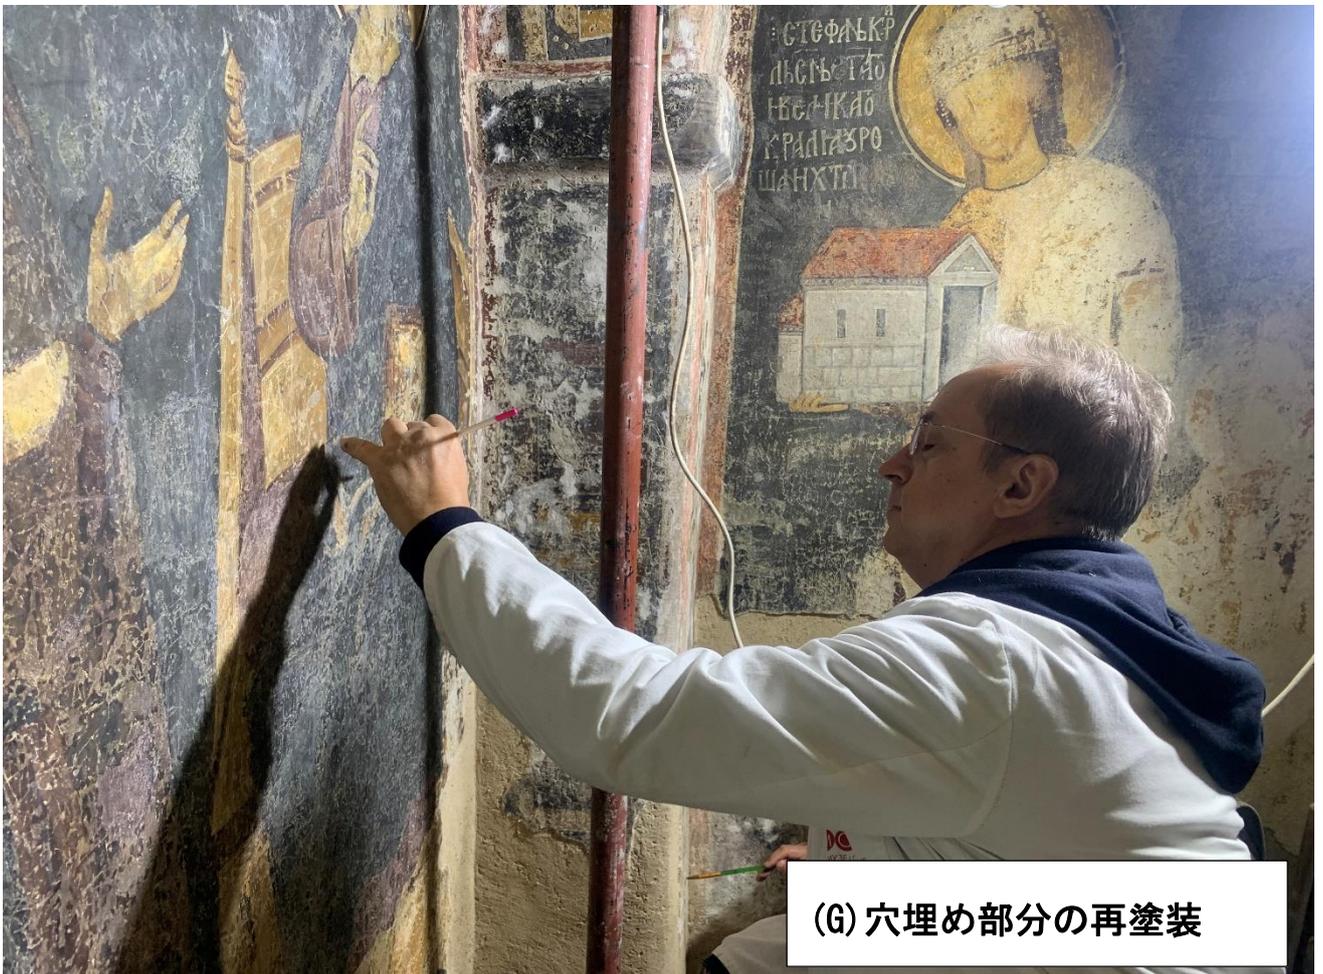
(G) 穴埋め部分の再塗装

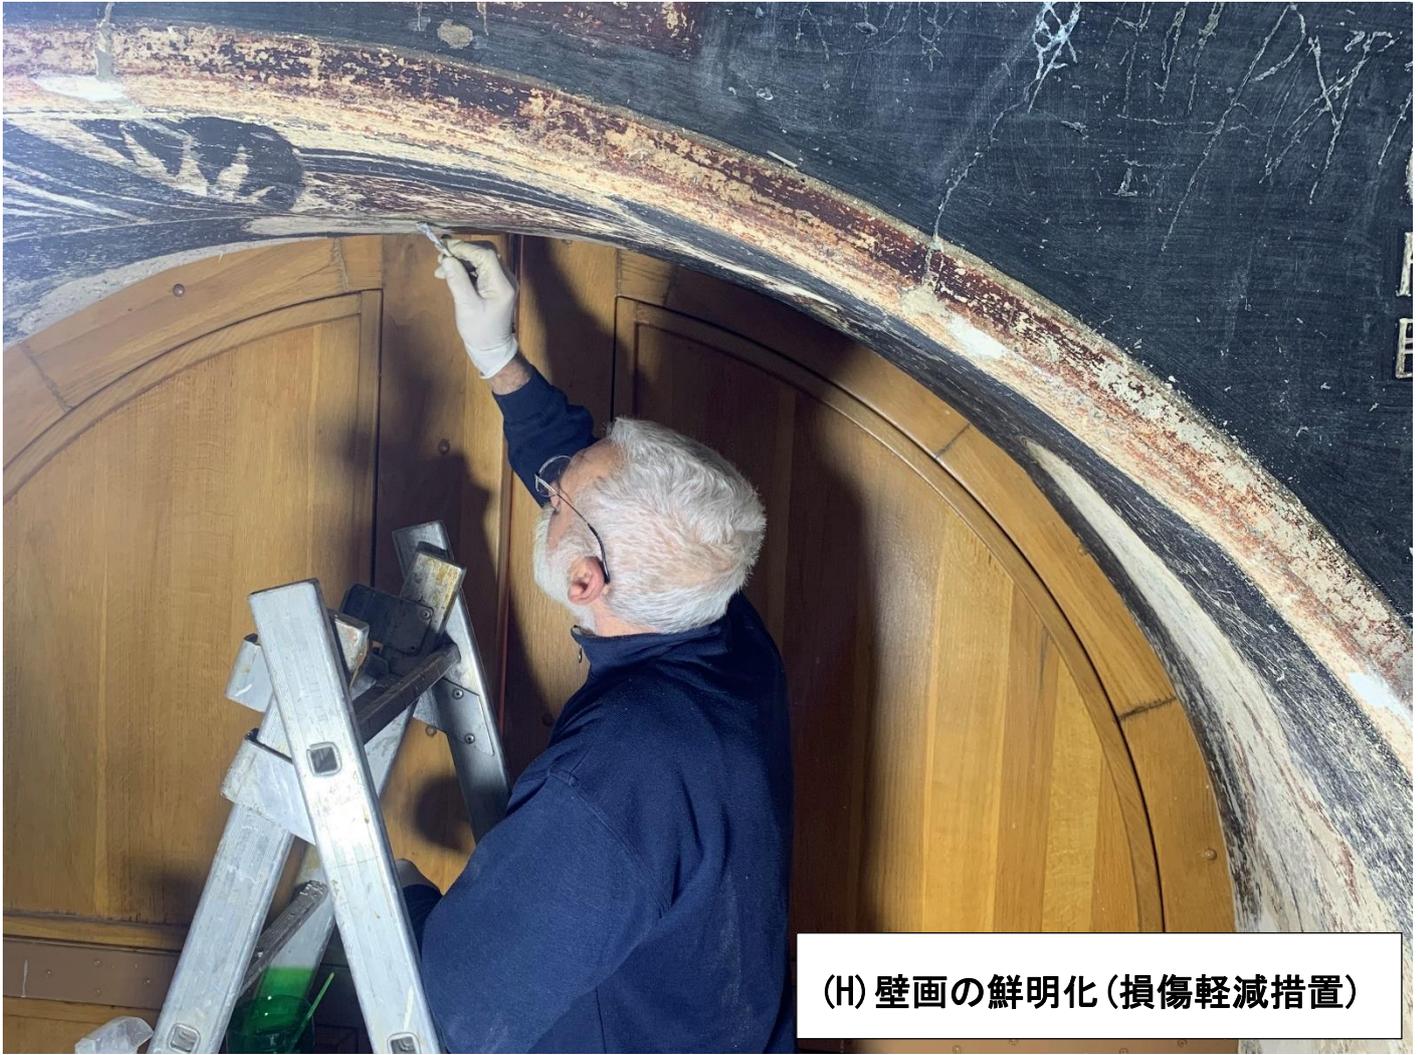
(H) 壁画の鮮明化 (損傷軽減措置)

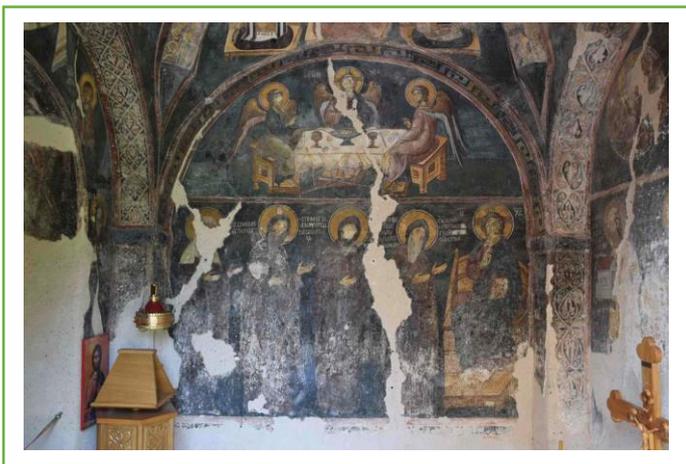
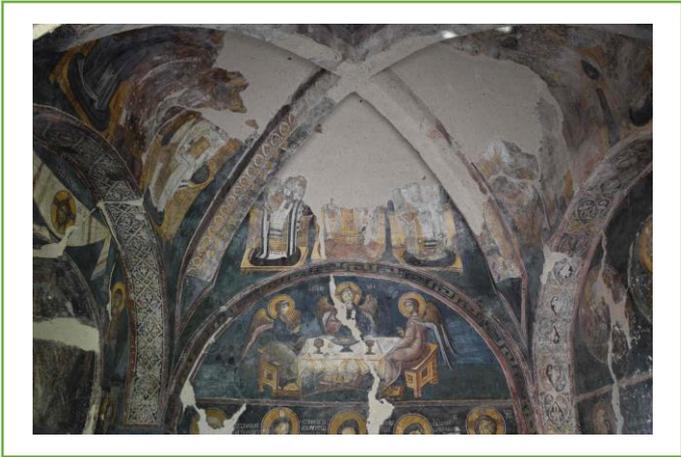
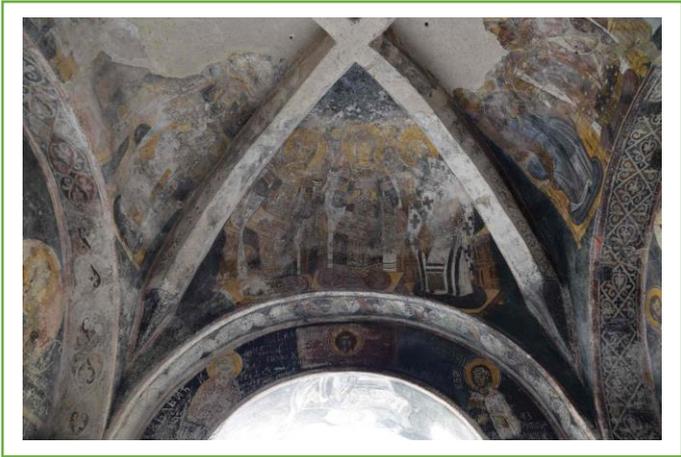
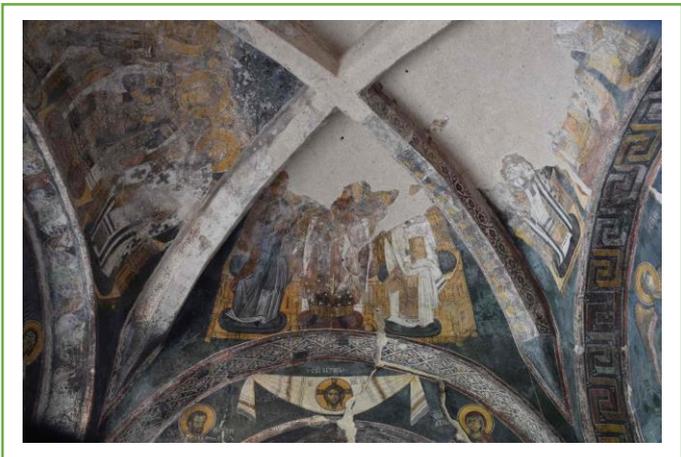
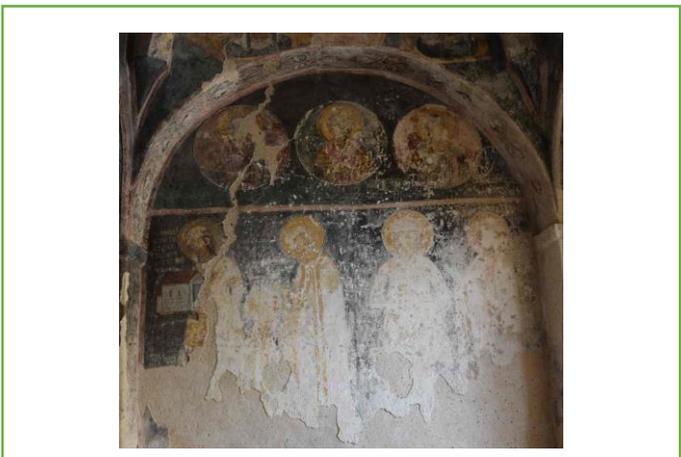
修復前 (2021年9月7日撮影)

※修復前後の写真は、撮影器具、照明器具の関係で照度が異なります
