同時発表：経済産業省、消費者庁

「除雪機の死亡事故」7割が誤使用・不注意

～ “安全機能ONとエンジンOFF” が生死の分かれ目～

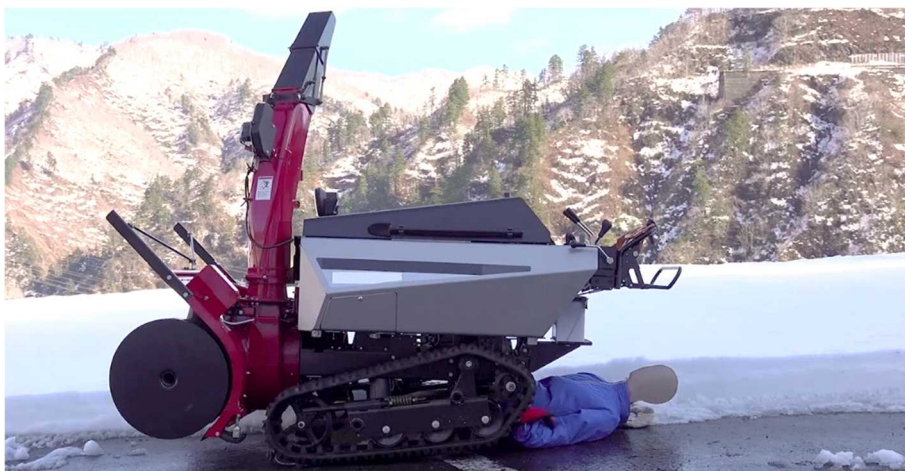
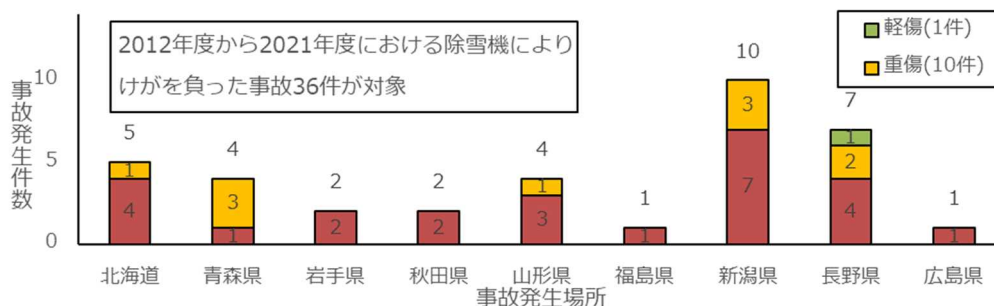
2012年度から2021年度^{※1}の10年間にNITE((独)製品評価技術基盤機構)に通知された製品事故情報^{※2}では、除雪機によりけがを負った事故は36件あり、死亡事故は25件でした。また、死亡事故のうち18件(約7割)で、安全機能を無効化する誤った使用方法や、足を滑らせて転倒するなど、使用者による誤使用や不注意による事故が発生しています。

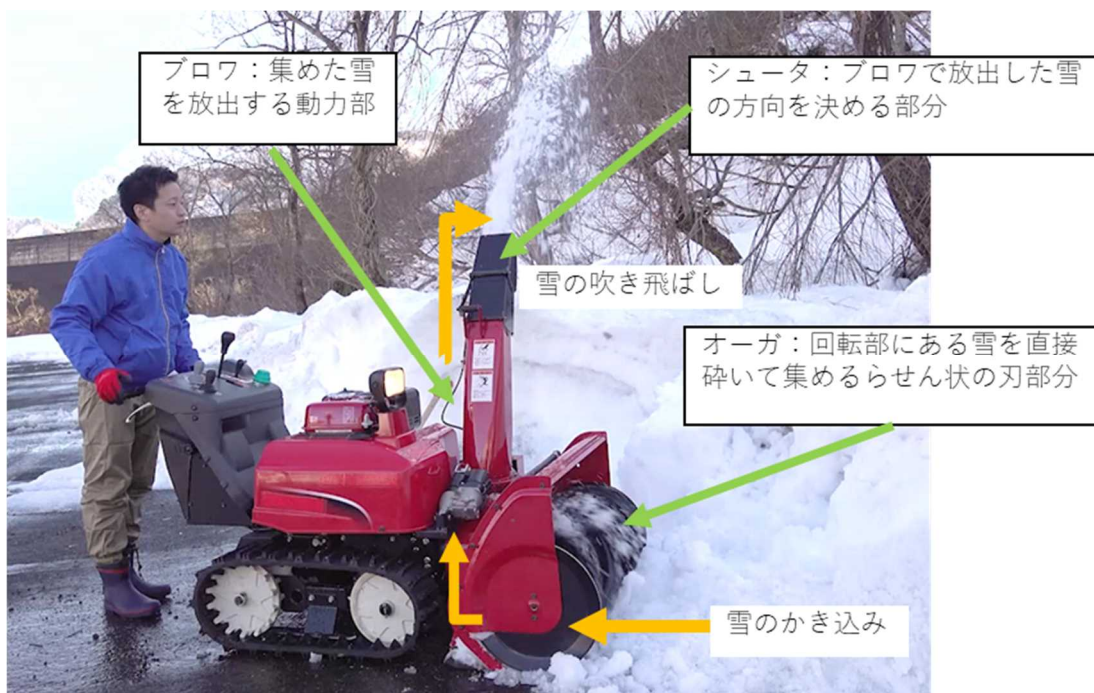
図 1:除雪機の構造(提供:NITE)

デッドマンクラッチ機構(安全機能)

使用者が操作ハンドル(クラッチレバー)から手を離すと、自動的に回転部及び走行が停止する安全機能。使用者の手を離れて作動することを防ぐもの。

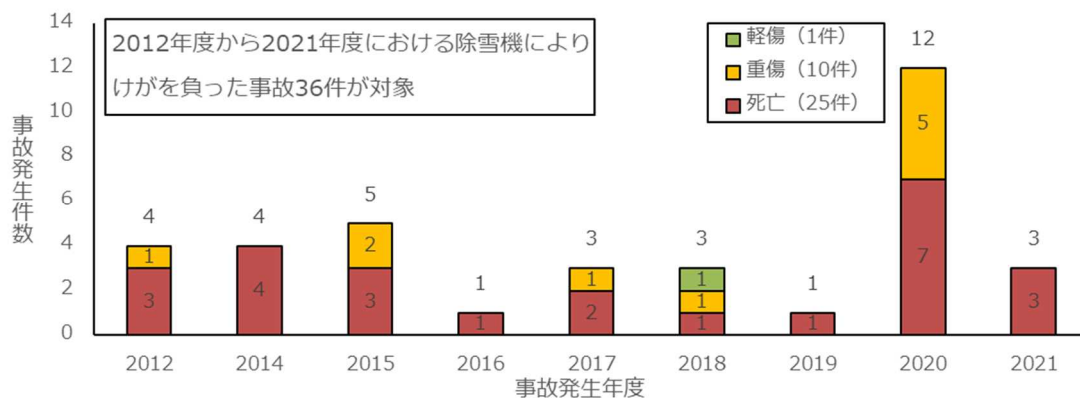
グラフ2: 年度ごとの事故発生件数

グラフ2に「年度ごとの事故発生件数」を示します。除雪機の事故は毎年発生しています。全国的に降雪量が少なかった2019年度の事故は1件、各地で大雪となった2020年度は12件、降雪量が平常並みか多い地域があった2021年度は3件と、降雪量が増えて使用機会が増えると事故件数も増加する傾向がみられます。また、2021年度は3件とも死亡事故となっており、重篤な被害につながった事故の発生が続いています。

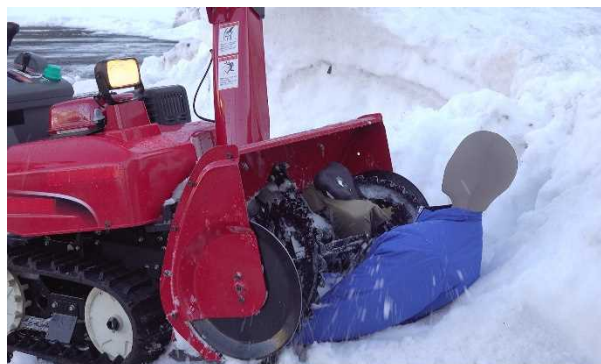
除雪機のオーガに巻き込まれた状態で発見され、病院に搬送後、死亡した。

除雪機のエンジンを掛けたまま、使用者が緊急停止クリップを装着しない状態で回転しているオーガに近づいたため、誤ってオーガに下半身を巻き込まれたものと考えられる。

オーガに巻き込まれた事故 (再現映像)

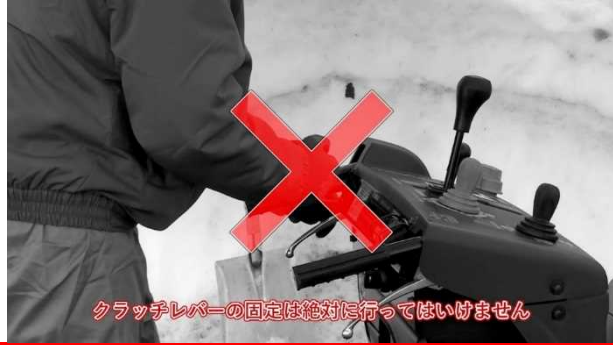
○デッドマンクラッチ機構などの安全機能を無効化しない。

安全機能を無効化することで、使用者が転倒などした際に除雪機が停止せず、除雪機にひかれたり、巻き込まれたりするおそれがあります。デッドマンクラッチ機構のクラッチレバーを固定するなどして無効化したり、緊急停止クリップを装着しない状態で使用したりすることは非常に危険なため、絶対にしないでください。

また、2004年4月以前に発売された古い除雪機には、デッドマンクラッチ機構などの安全機能が装備されていない機種があります。これらの機種についてはよりいっそうの注意をはらって使用する必要があります。緊急停止バー、緊急停止ボタンなどの安全機能がついているものを使用するとより安全です。

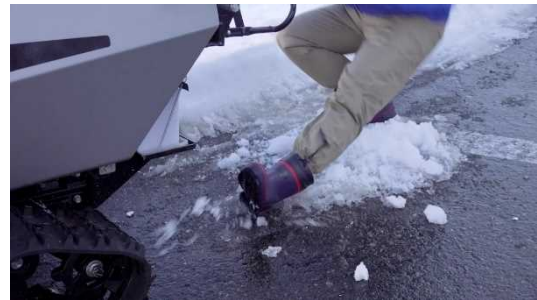
○後進する際には、転倒したり、挟まれたりしないよう、周囲の状況に十分注意する。

雪上での作業のため、足元が非常に滑りやすいです。転倒しないように十分に注意してください。特に、後方へ移動する際は障害物がないかどうか確認してください。障害物があると、転倒して除雪機にひかれたり、障害物に巻き込まれたりするおそれがあります。

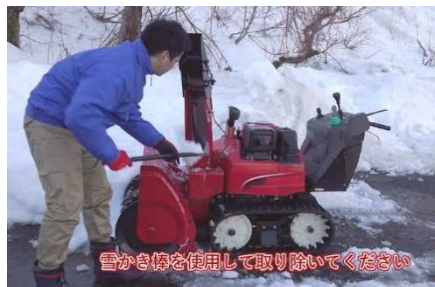
○雪詰まりを取り除く際は、エンジン及び回転部の停止を確認し、雪かき棒を使用する。

エンジンを掛けたまま、シュータ部やオーガに手を近づけないようにしましょう。エンジンを掛けたまま雪を取り除く作業を行うと、手を負傷するおそれがあります。雪が詰まった場合は、直接手で行わず、必ず備え付けの雪かき棒を使用して取り除いてください。
