## 災害時にも活躍する携帯発電機やポータブル電源の事故と 停電復旧後の通電火災に注意！

9月1日は防災の日。自然災害による停電の際にも使用される携帯発電機やポータブル電源において、製品起因の事故以外に誤使用が原因の事故も発生しています。また、停電復旧後の通電や被災で損傷した電気製品の使用が、火災の原因となることもあるため注意が必要です。今般、改めて事故を防ぐための対策をお伝えします。

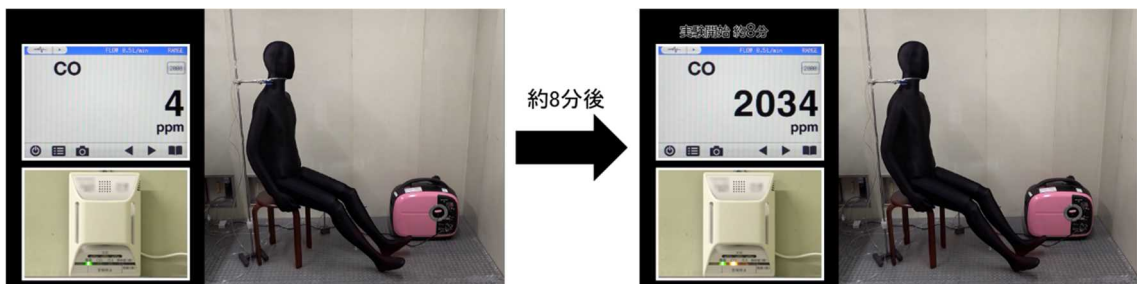
図2 室内で携帯発電機を使用した際の一酸化炭素(CO)濃度の変化

- ・ 屋内では絶対に使用しないでください。発電機運転中の排ガスには一酸化炭素(CO)が含まれており、屋内で使用すると一酸化炭素(CO)中毒になるおそれがあります。
- ・ 屋外であっても、自動車内やテント内で使用すると屋内と同等の危険性があります。排ガスが逆流しないように入出口、窓などの開口部から離れたところ、かつ、風通しの良いところで使用してください。

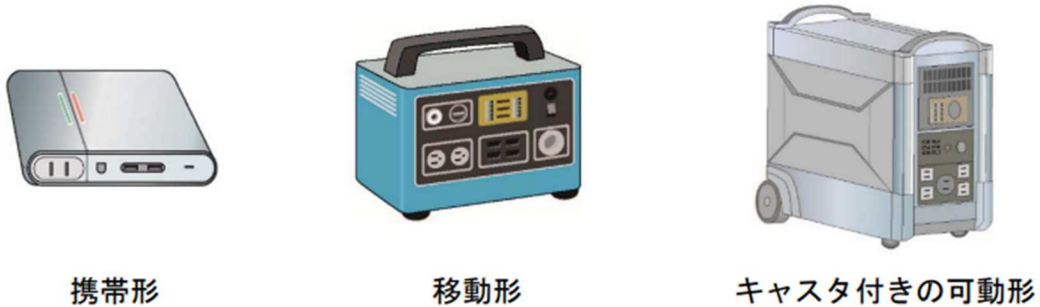
リチウムイオン電池などの充電式電池を内蔵した大容量かつ可搬型の蓄電装置で、交流100V出力に対応するなどしたものがいわゆるポータブル電源と呼ばれています。

携帯形

移動形

キャスタ付きの可動形

図3 ポータブル電源の例
