## みんなで考えよう！高齢者の事故

### ～溝・隙間・点火に注意 死亡事故も発生しています～

今年の敬老の日は9月16日。ご高齢の方とふれあう機会も増えるかと思えます。独立行政法人製品評価技術基盤機構〔NITE(ナイト)、理事長：長谷川史彦、本所：東京都渋谷区西原〕は、高齢者<sup>※1</sup>の事故を防ぐために事故が発生しやすい状況を3例紹介し、注意を呼びかけます。

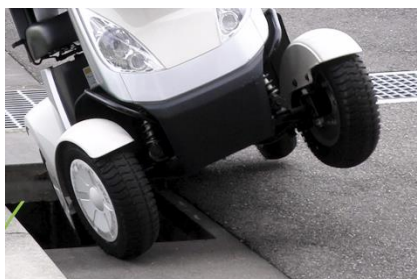
電動車いすが側溝で脱輪

- 利用する道路環境をご家族や介助者等と一緒にあらかじめ確認する。【ご本人・ご家族等】<sup>※3</sup>
- 乗車前点検、定期点検を行う。【ご本人】

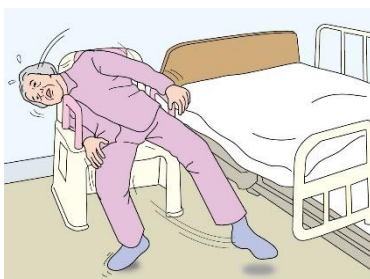
ポータブルトイレで転倒<sup>※2</sup>

- 使用している製品がリコール対象か、古い安全基準の製品ではないか確認する。【ご家族等】
- フレームや肘掛け・手すり等に危ない隙間がないか確認する。【ご家族等】

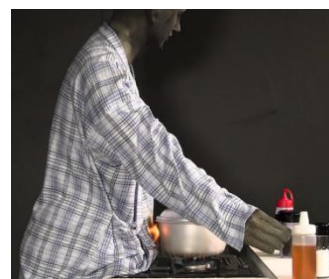
こんろの火で着衣着火

- ガス火の青色が見えづらくなっているため、近づきすぎないように環境を整える。【ご本人・ご家族等】
- 使用後に火が完全に消火したことを確認する。【ご本人】

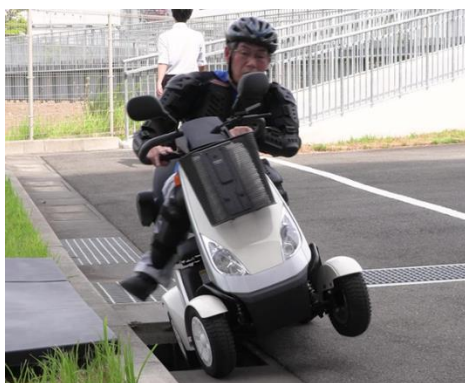
側溝に脱輪

脱輪してしまう例

初めて道路に出るときはご家族や介助者等と一緒に、走行練習や交通ルール、安全な通行順路を確認してください。また、事前に道路環境を確認し、次のような危険な道路、危険箇所には近づかず、避けるようにしましょう。やむを得ず走行する必要がある場合は、脱輪防止のため踏切や道の端を走行しないようにしましょう。

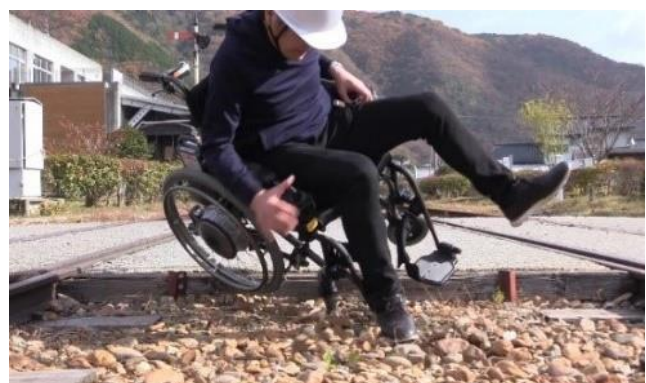
踏切内の砂利部に脱輪

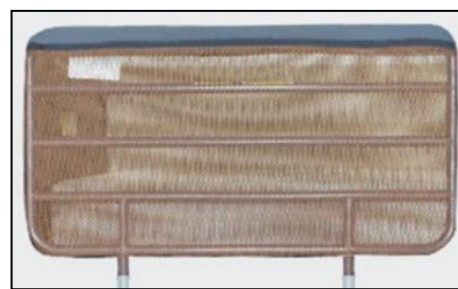
保護カバーで覆う

#### 隙間をふさぐ例

安全基準を満たしている場合でも、隙間からベッドの外にあるものをとろうとする、意図せず体制を崩してしまうなどして、隙間に挟まってしまうおそれがあります。使用者の身体能力や体格に応じて、あらかじめクッションや保護カバー、スペーサーで隙間をなくしておくことで、より安全に使用できます。
