## 「無謀なDIY」が招く危険 ～ エアコンと除湿機の事故 ～

暑さが本格的になる7月は、エアコン※<sup>1</sup>の事故が増加します。例年、エアコンは、NITEが受け付けた家庭用電気製品の重大製品事故※<sup>2</sup>において、最も事故件数が多い製品です。

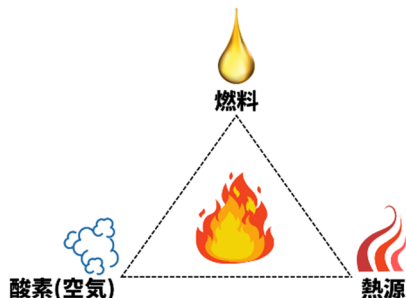
#### 爆発(燃焼)の3要素

- ① 空気・燃料・熱源、3つの要素が全て揃うと爆発のおそれが生じます。

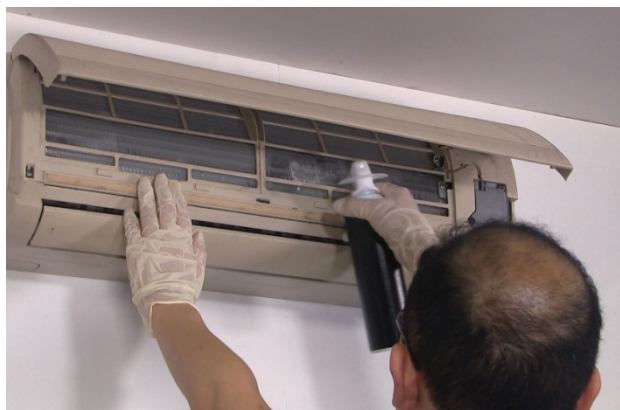
内部洗浄

「無謀な DIY」によるエアコンの内部洗浄<sup>※8</sup>を行うと、電気部品などに洗浄液がかかり、破損や発火に至るおそれがあります。購入先の販売店、メーカーのサービス窓口などに相談してください。

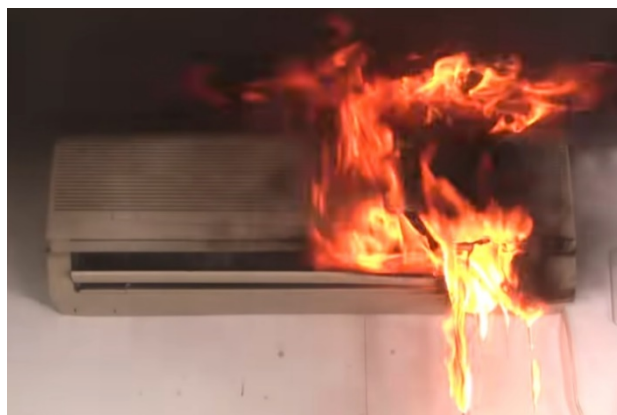
内部洗浄の不備による火災事故の再現映像
