## さらば蛍光灯、ようこそLED ～でもランプ交換 ミスると事故に～

独立行政法人製品評価技術基盤機構 [NITE (ナイト)、理事長：長谷川 史彦、本所：東京都渋谷区西原] は、蛍光灯を LED 照明に変更する際に「不適切なランプ交換による事故」に遭わないように注意喚起を行います。

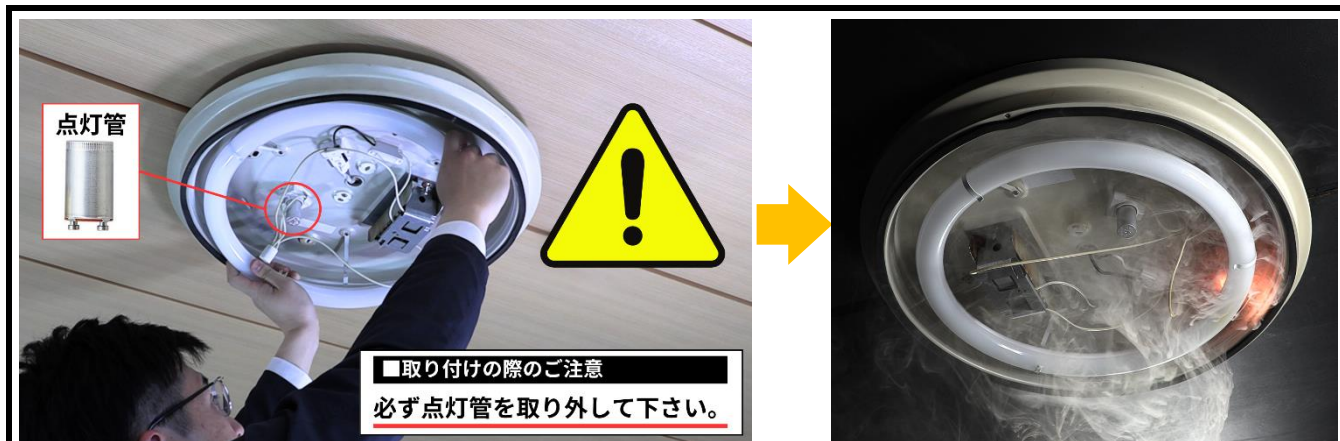
不適切なランプ交換をしている様子

LED ランプが発煙・発火（再現実験）

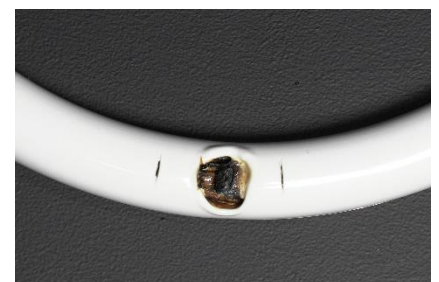
蛍光灯器具付近から異臭がし、LED ランプの一部が溶融した。

グロースターター式の蛍光灯器具に LED ランプを装着する際、点灯管<sup>※5</sup>（グローランプ）を取り外さなかったため、点灯時に過電流が流れて異常発熱し、LED ランプを焼損したものと推定される。

LED ランプの溶融（再現実験）

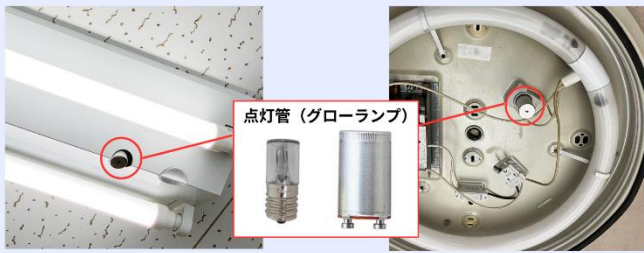
**点灯管は付いていますか？**

はい → グロースターター式です

いいえ → 照明器具の銘板の記載  
○○式を確認してください

半導体式 → インバーター式 (半導体式)  
or  
ラピッドスタート式

既設の照明器具のまま蛍光灯をLEDランプに交換する際は、必ず「蛍光灯器具側の点灯方式」と「LEDランプ側の対応点灯方式」が合っていることを確認してください。「蛍光灯器具側の点灯方式」は、点灯管の有無や銘板の記載を確認することで調べることができます。「LEDランプ側の対応点灯方式」は、商品パッケージや説明文を確認することで調べることができます。

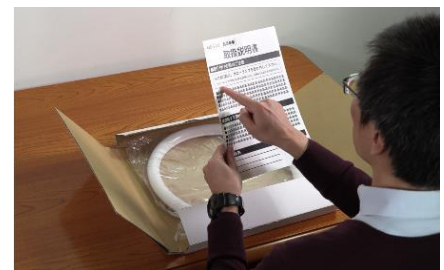
取扱説明書を確認する様子

### 必ず点灯前に、グローランプを取り外して下さい。

※グローランプを付けたままだと高熱になり、火事になるおそれがあります。

ランプ交換は、必ず電源を切ってから行ってください。通電状態で行うと感電、器具故障のおそれがあります。また、LEDランプのパッケージや取扱説明書等に記載されている注意事項（『必ず点灯前に、グローランプを取り外して下さい。』等）を守ってランプの交換を行ってください。その際、照明器具とLEDランプの組み合わせによっては電気工事士の有資格者による工事が求められる場合もあります。工事が必要な場合や不明点がある場合は、絶対に自分自身での交換作業はせず、販売業者への相談や電気工事業者への工事依頼をしてください。

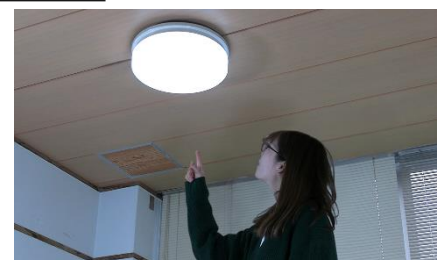
ランプ交換の後は、異常が無いか確認してください。「点灯しない・ちらつきがある」などの点灯トラブルや異音・異臭（焦げ臭いにおい）がした場合は、火災や故障のおそれがありますので、直ちに電源を切って使用を中止してください。

異常が無いか確認している様子

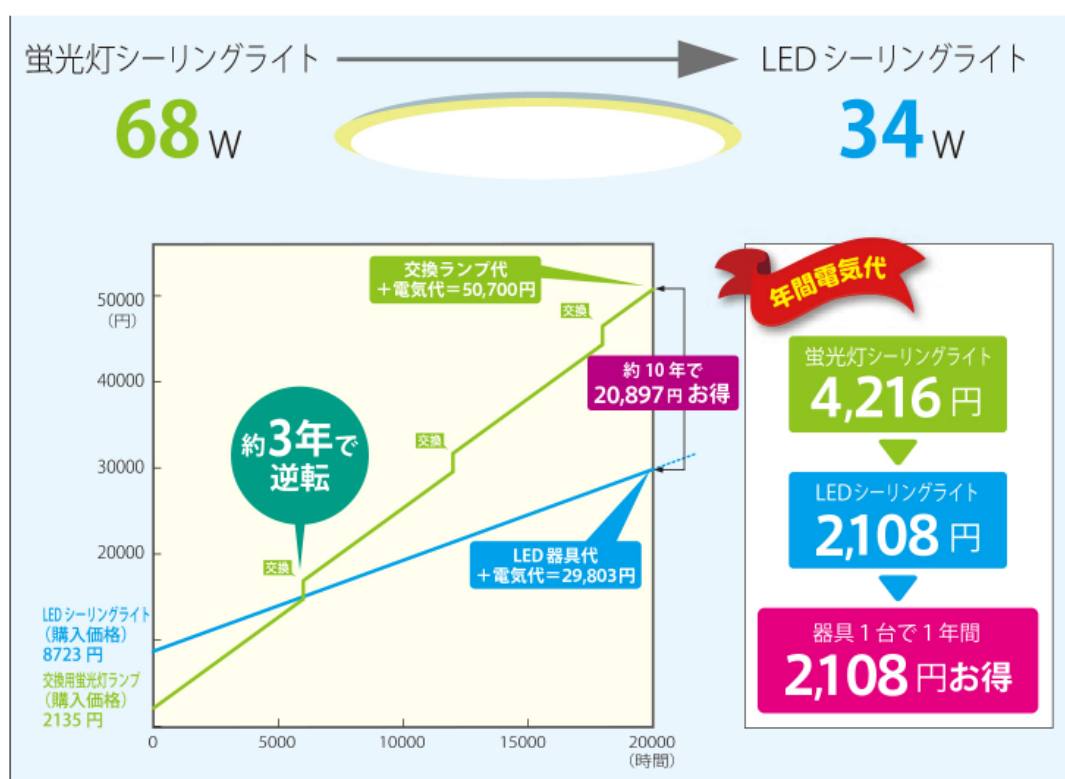
### 蛍光灯とLED照明の電力消費量・電気代の比較例

## LEDシーリングに替えると 消費電力→50%減

※1)年間点灯時間：2000時間（1日5～6時間点灯した場合）

※2)電気代：電力量1 kWhあたり31円（税込）公益社団法人全国家庭電気製品公正取引協議会  
電力料金目安単価（2022年7月22日改定）

※3)消費電力：8畳用蛍光灯用シーリングライト68W、LEDシーリングライト34W

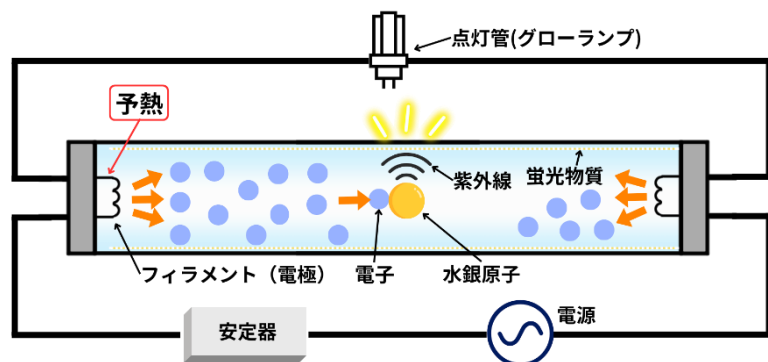
蛍光灯内の構造の例（※グロースター方式の場合）

蛍光灯の内部には水銀原子がわずかに封入されています。電源を入れると、電気を流すスイッチの役割をする「点灯管」と、電流や電圧を調整する「安定器」の働きにより、フィラメントに電流が流れます。その結果、フィラメントが高温になり、熱によって電子が放出され、電子が水銀原子に衝突すると紫外線が発生します。紫外線は人間の目には見えませんが、ガラス管内面の蛍光物質に当たることによって目に見える光になります。
